## 500kV 某某变电站 220kV 1、3 母分段 2133 隔离开关 B 相红外热像检测案例

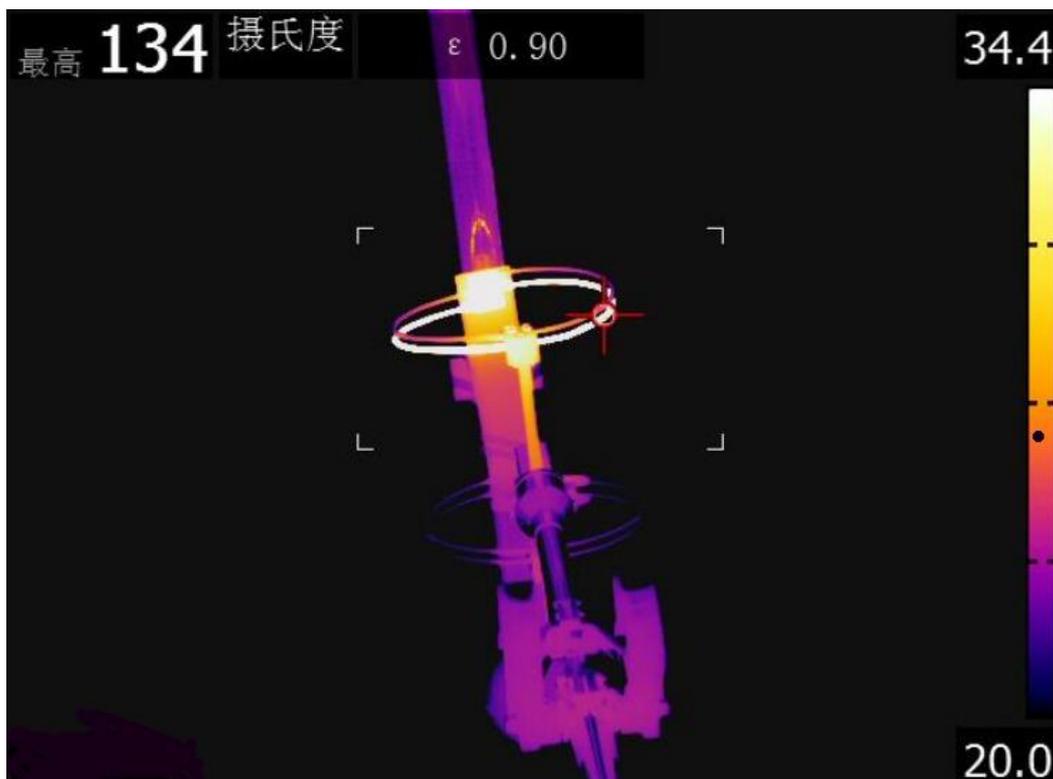
2020 年 7 月 2 日，我司技术人员使用红外热像仪对 500kV 某某变电站全站精确测温。其中在 220kV 1、3 母分段 2133 隔离开关 B 相静触头导电环发现异常发热，当天测试环境温度为 21℃，导电环最高温度为 134℃。根据《DL/T664-2016 带电设备红外诊断应用规范》的诊断判据，该异常发热属于紧急缺陷。

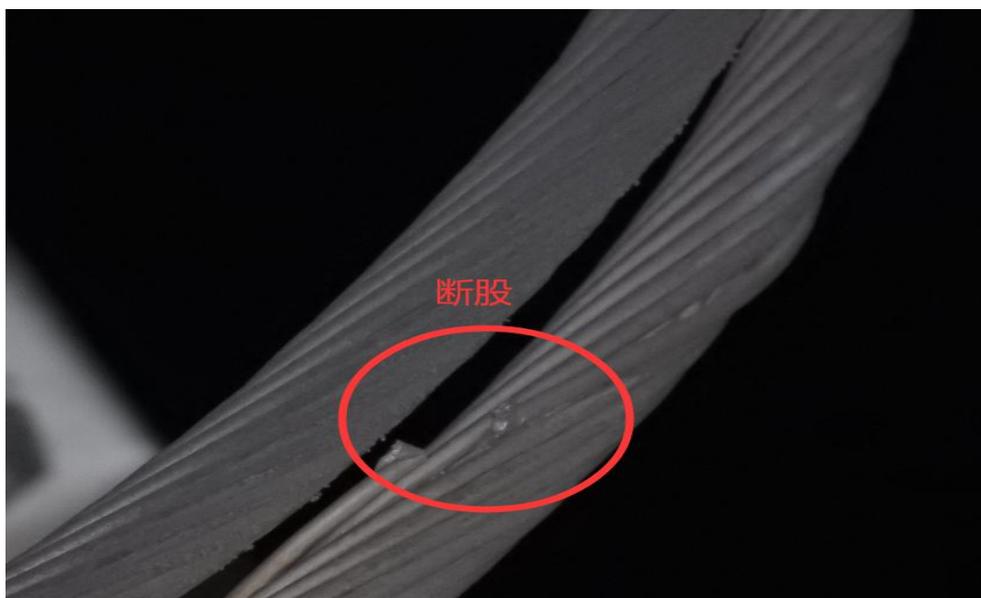
### (2) 现场检修外观状况：

2020年7月3日，对缺陷部位进行停电检修，发现导电环有明显的断股现象，断股后接触面积变小，导线接触电阻变大，导致有功损耗增加发热。后续对导电环进行了更换，并且当晚进行了复测，无异常发热情况。
